# Testen op Texel

**PLOT SHOWCASE**  
12 OKTOBER 2023 — FHI LEUSDEN

# Ter vergelijk: Testen in het laboratorium: ISO 9227 NSS

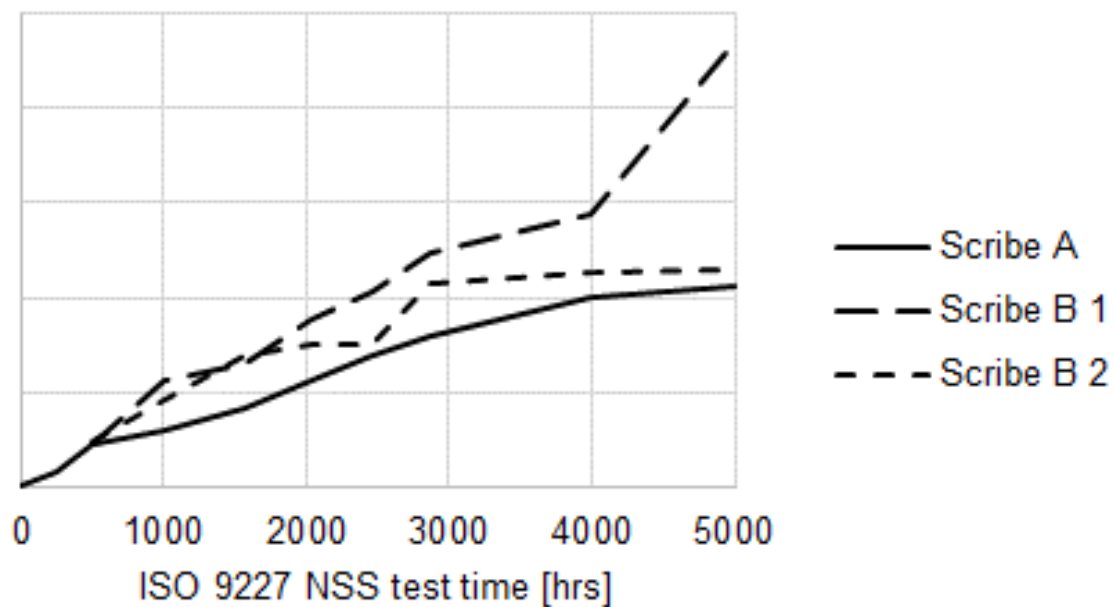
mean creepage from scribe during ISO 9227 NSS corrosion testing

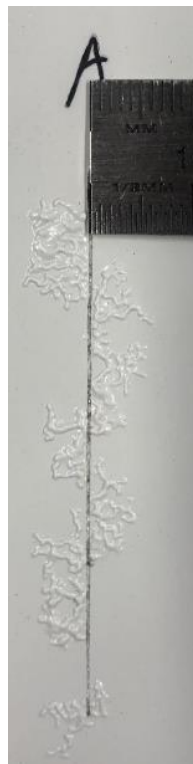
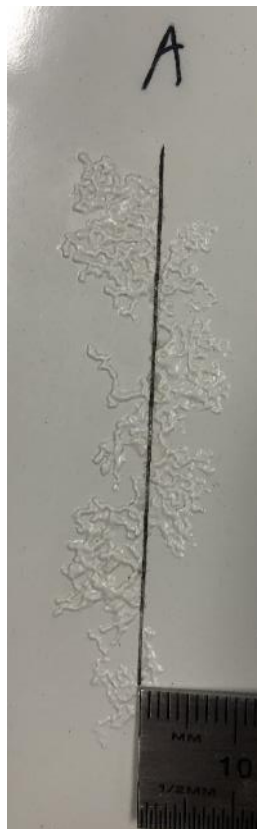
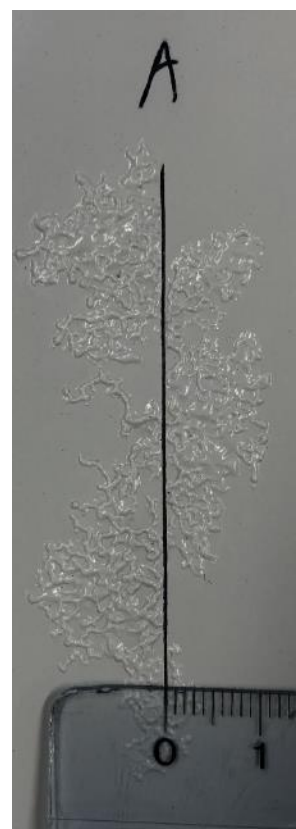
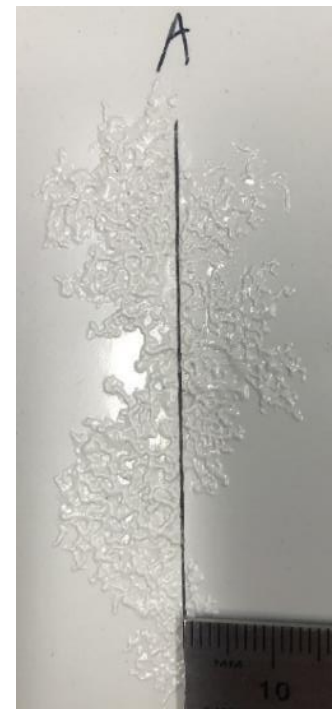
# Ter vergelijk: Testen in het laboratorium: ISO 9227 AASS

250 uur

500 uur

750 uur

1000 uur

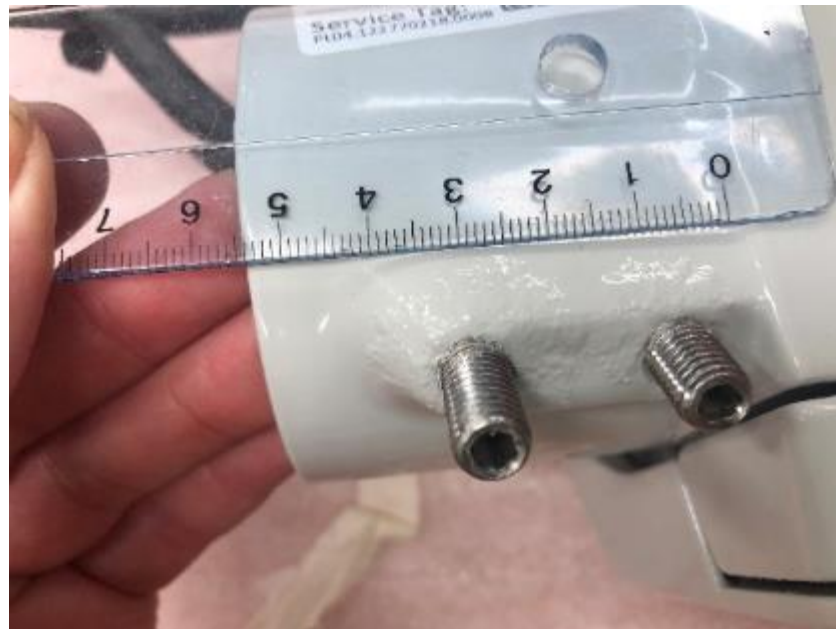
# Ter vergelijik: Testen in het laboratorium: Volvo VCS 1029, 1449

Standard: Volvo VICT VCS1027,1449  
Duration: 42 days

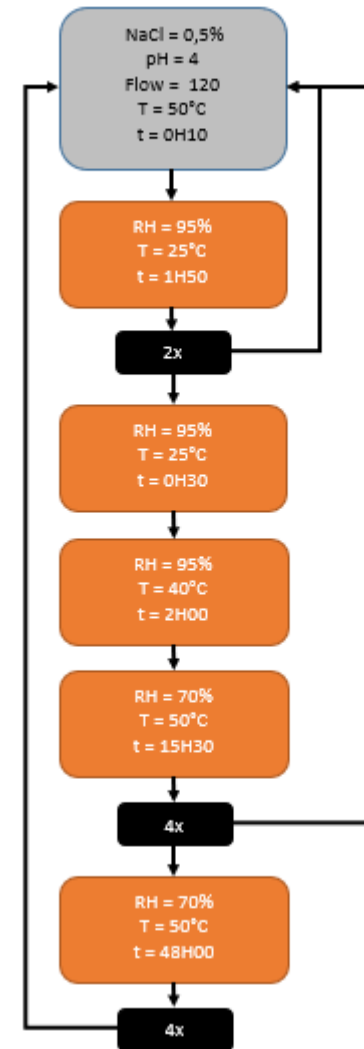
# Ter vergelijk: Testen in het laboratorium: Kunstmatig regenwater test

NaCl	5.0188 g/l
KCl	0.4474 g/l
CaCl <sub>2</sub> ·2H <sub>2</sub> O	2.2053 g/l
MgCl <sub>2</sub> ·6H <sub>2</sub> O	2.5414 g/l
Na <sub>2</sub> CO <sub>3</sub> ·10H <sub>2</sub> O	0.5723 g/l
NH <sub>4</sub> NO <sub>3</sub>	4.0020 g/l
Na <sub>2</sub> SO <sub>4</sub> ·10H <sub>2</sub> O	7.1727 g/l
CuCl <sub>2</sub> ·2H <sub>2</sub> O	0.0068 g/l
FeCl <sub>3</sub>	0.1622 g/l
NiCl <sub>2</sub> ·6H <sub>2</sub> O	0.0048 g/l
NH <sub>4</sub> F·HF	0.0428 g/l
NaHSO <sub>4</sub> ·H <sub>2</sub> O	2.1539 g/l
(NH <sub>4</sub> ) <sub>2</sub> SO <sub>4</sub>	1.6022 g/l

Stand: Volvo VICT VCS1027,1449  
Duration: 42 days

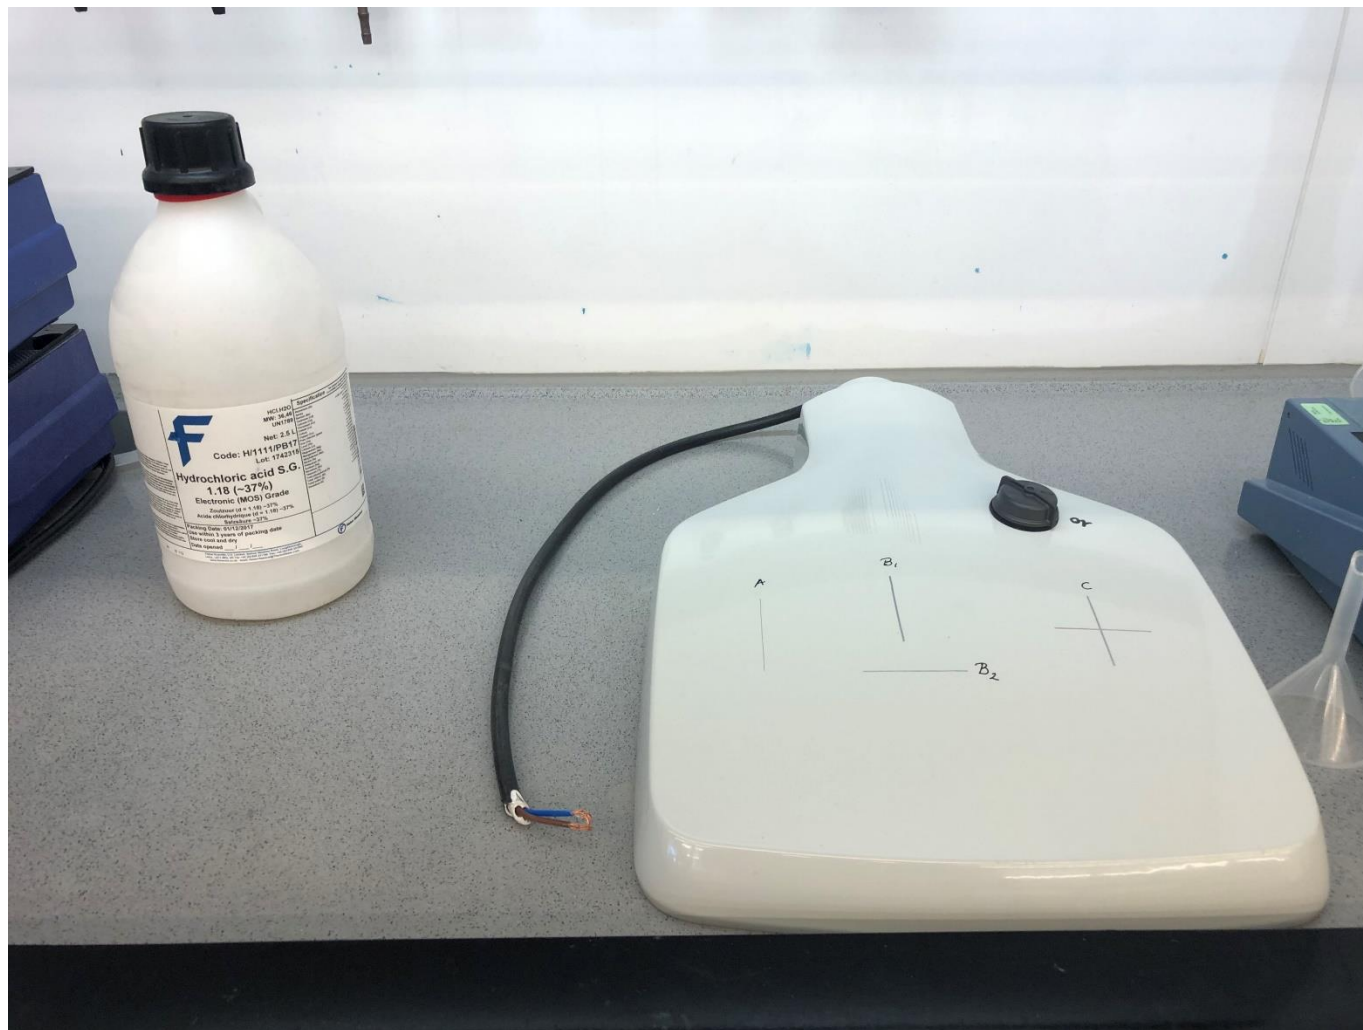
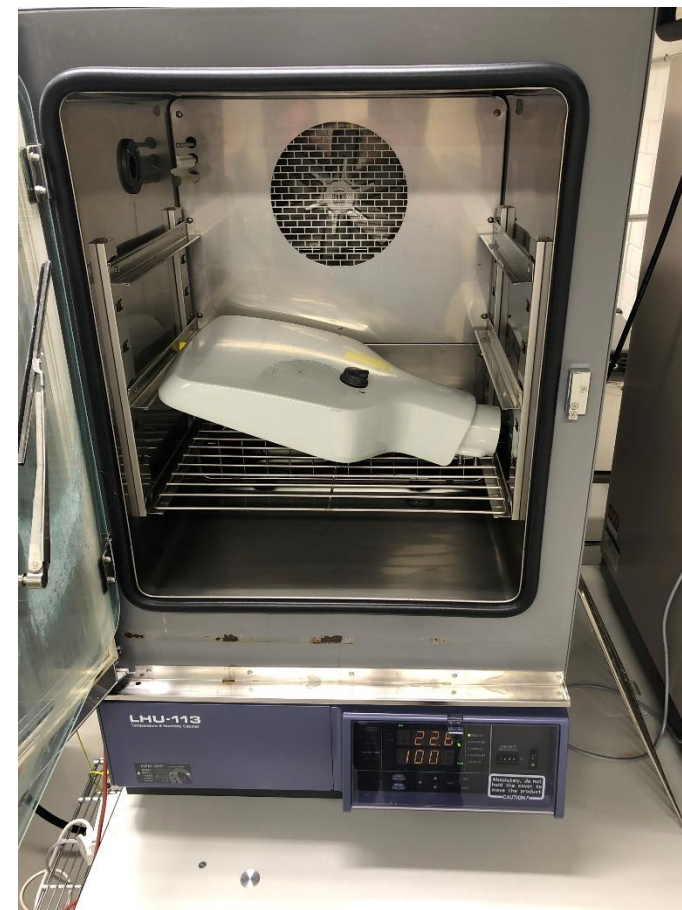
# Ter vergelijk: Testen in het laboratorium: ISO 4623-2 filiform corrosion

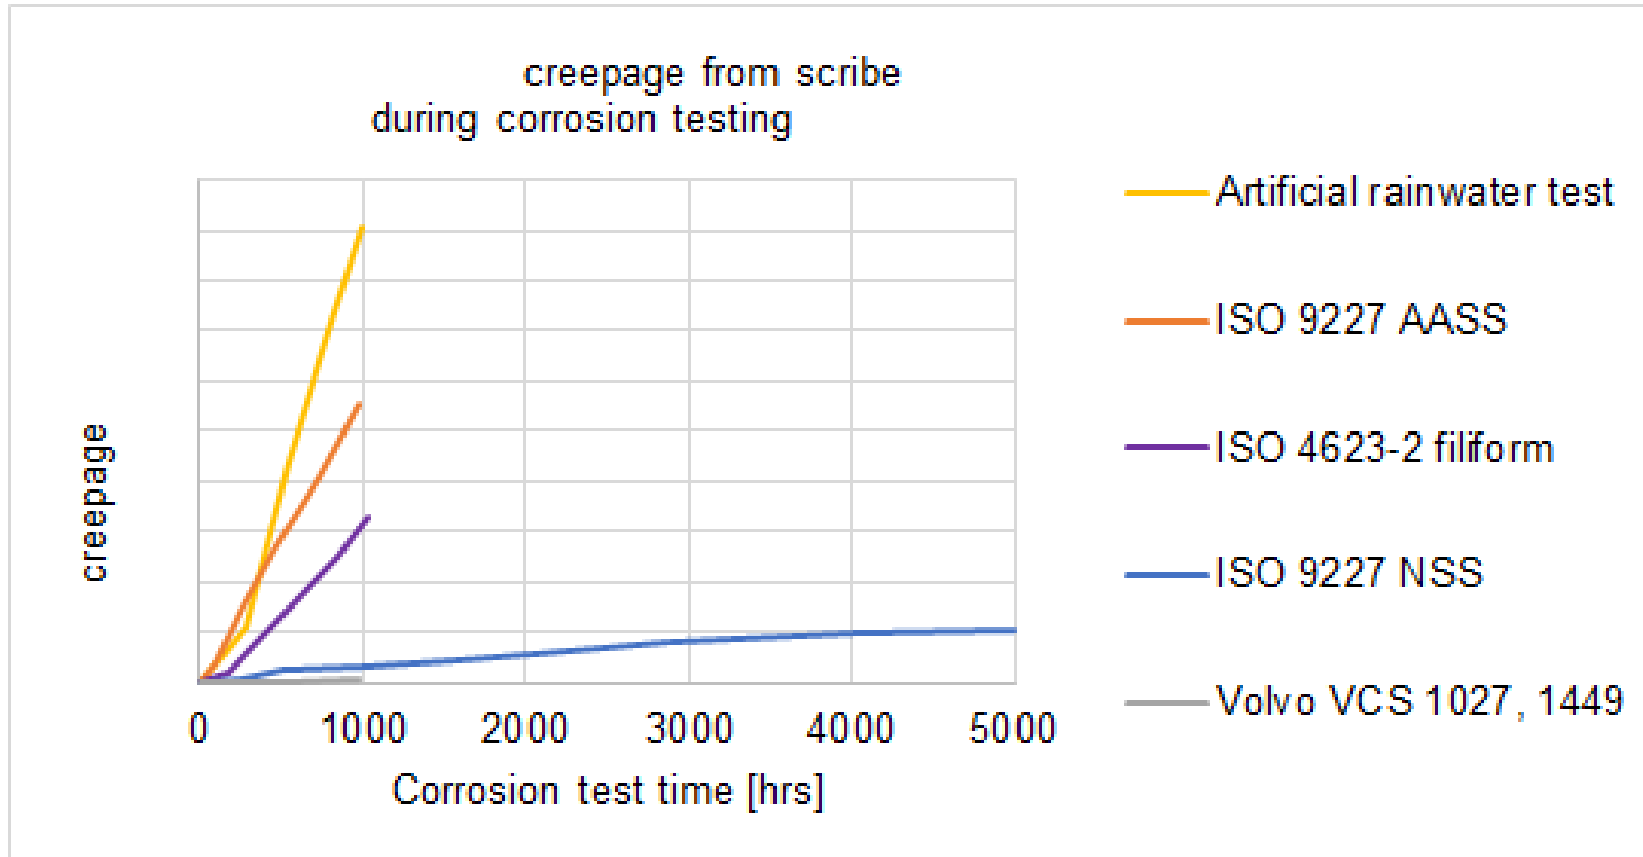
## Ter vergelijk: Testen in het laboratorium: Filiform corrosie groei

Corrosion test	Acceleration compared to ISO 9227 NSS
ISO 9227 AASS	32
Volvo VCS 1027, 1449	< 0.1
Filiform corrosion test	10
Artificial rainwater	25

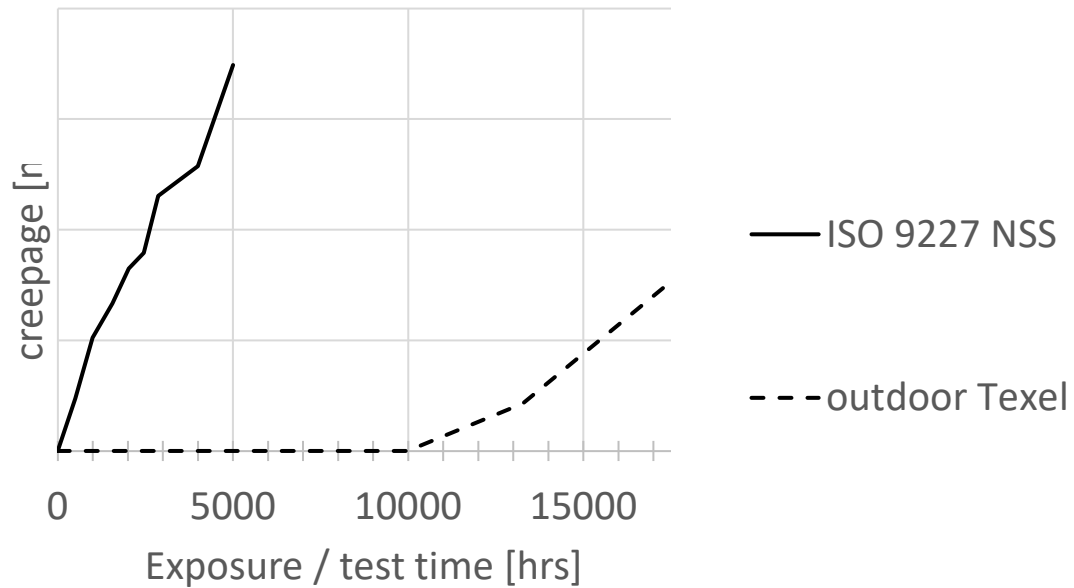
Mean creepage from scribe B  
ISO 9227 NSS vs Outdoor exposure

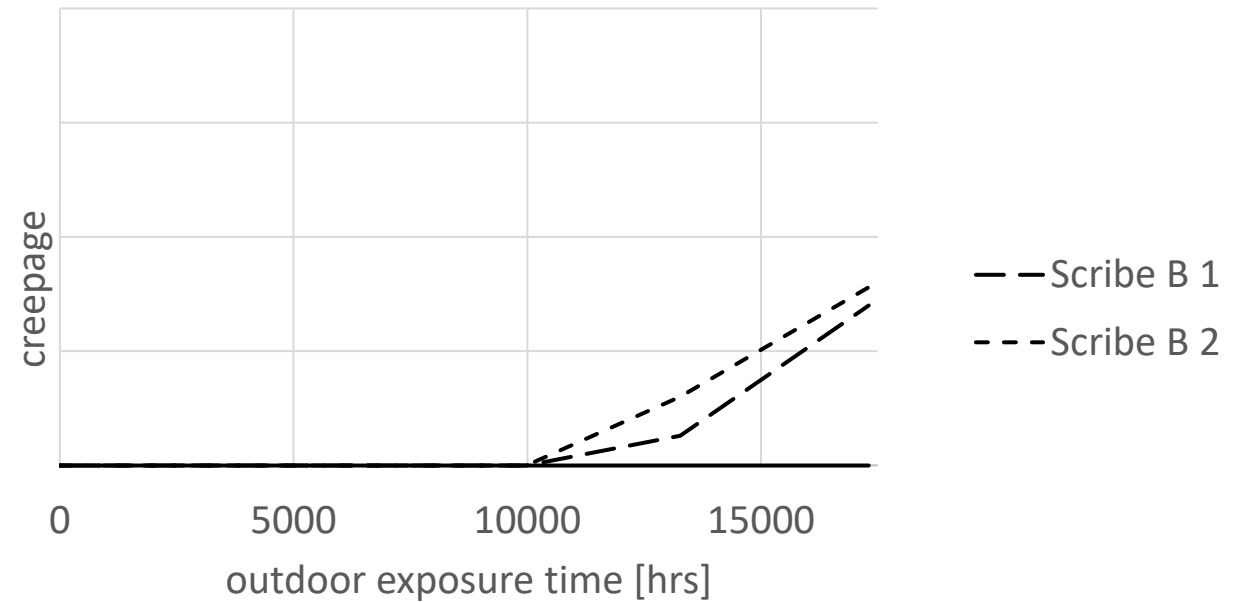
Mean creepage from scribe during  
outdoor exposure Texel

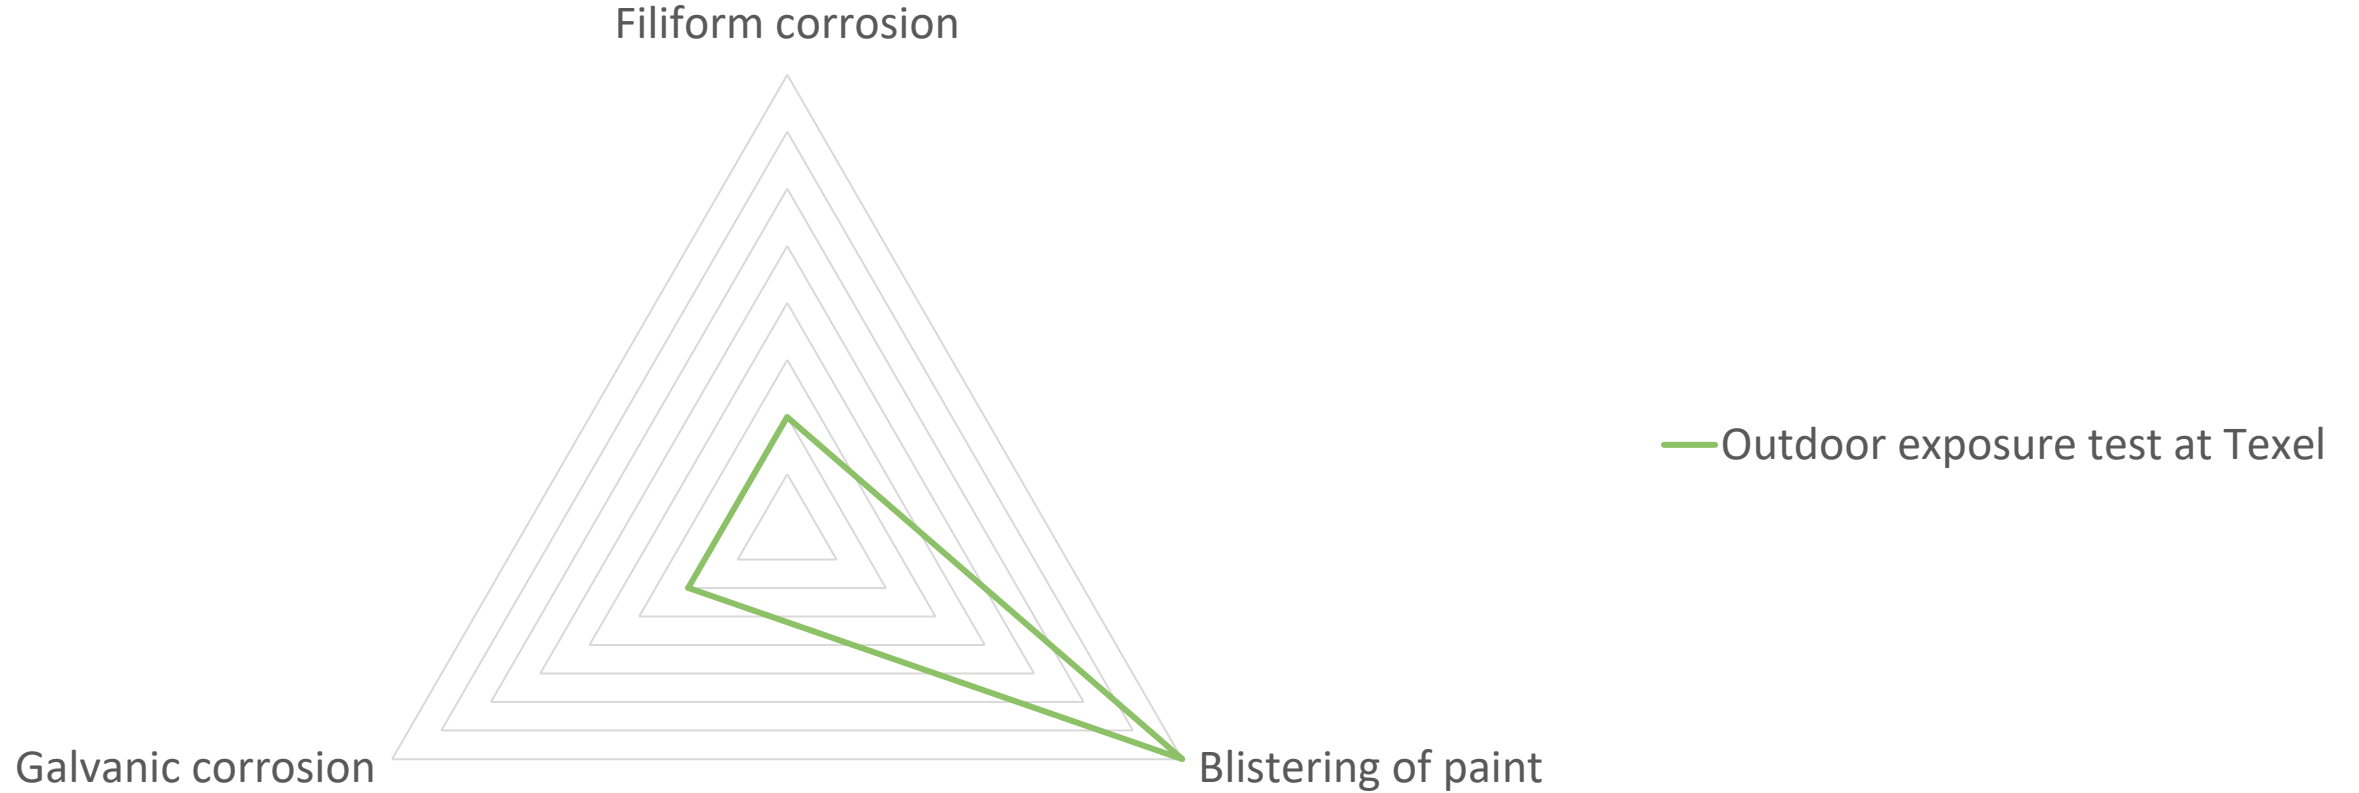
# Correlatie tussen laboratorium corrosie testen en blootstelling op Texel

- Outdoor testen levert veel informatie op ! Het geeft aan welke corrosie dominant is in de praktijk.
- De correlatie tussen de uitgevoerde versnelde corrosie testen in de test laboratoria en de wijze waarop corrosie zich uit op Texel is gering.

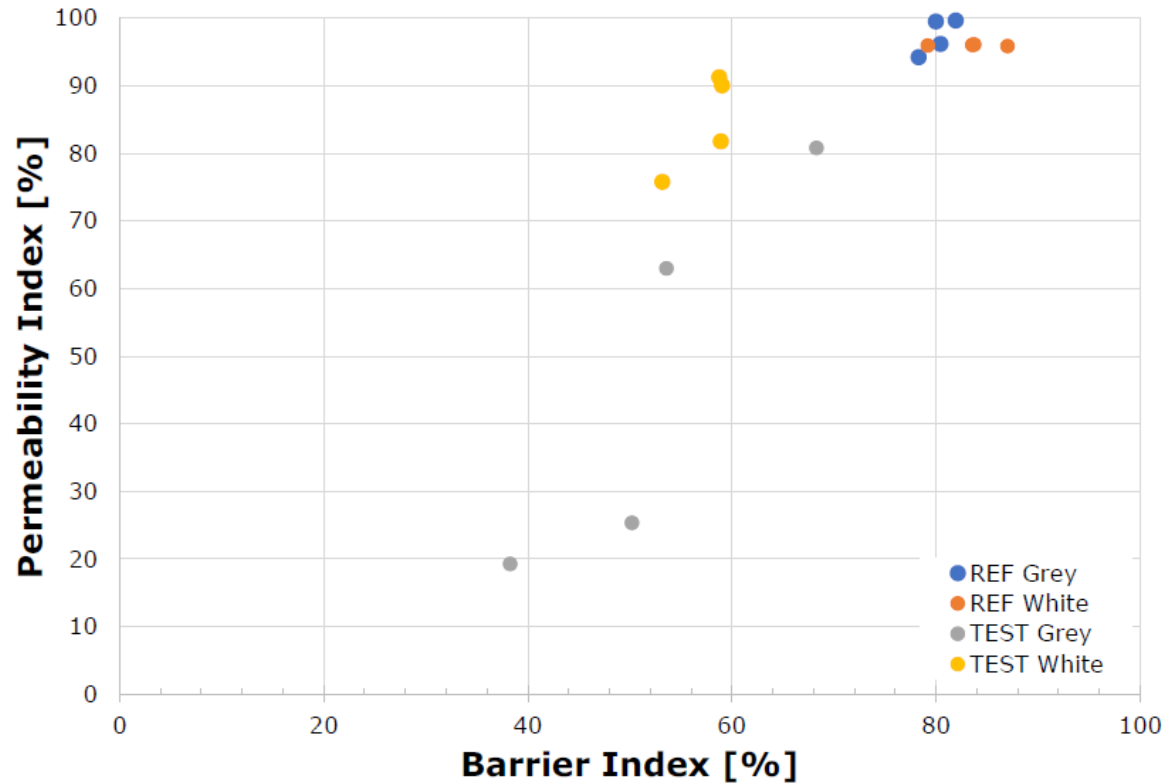
# Coating Quality Measurements (CQM) d.m.v. Electrochemische Impedantie Spectroscopie
