## PLOT werkgroep klimaat

## **PLOT werkgroep klimaat**

**Bespreken van eindresultaten  
multi corrosie test**

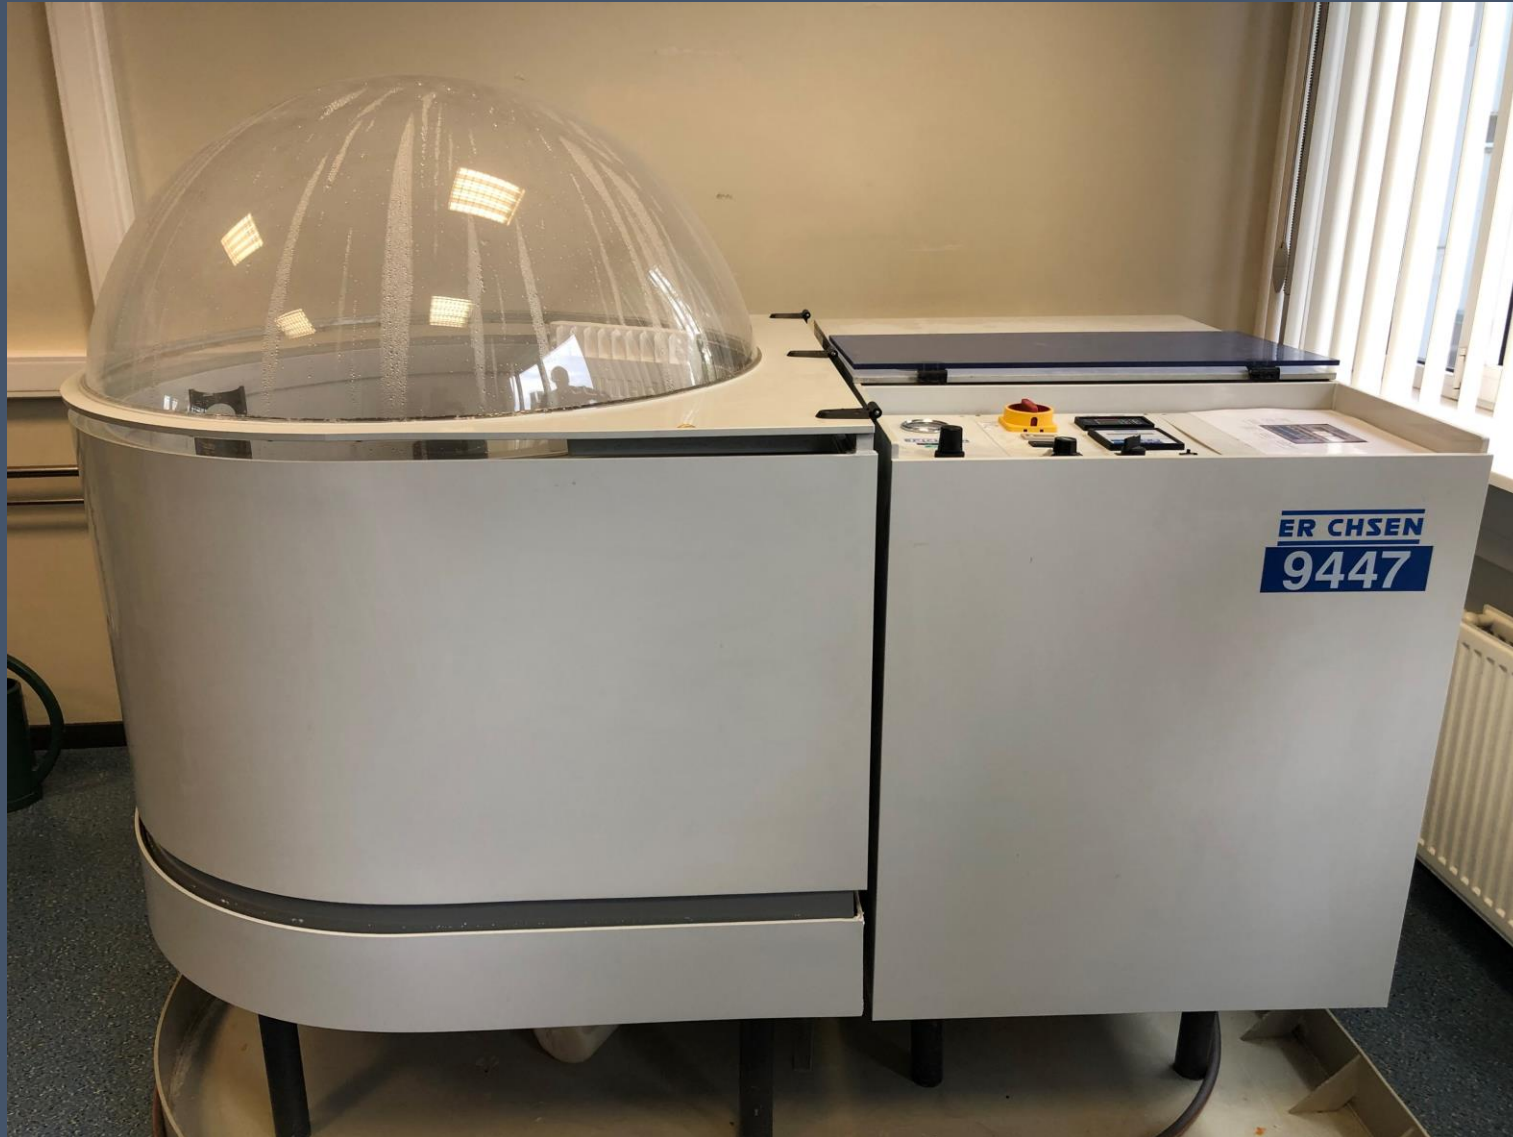
# ISO 9227 NSS

0 uur

ISO 9227 NSS

5000 uur

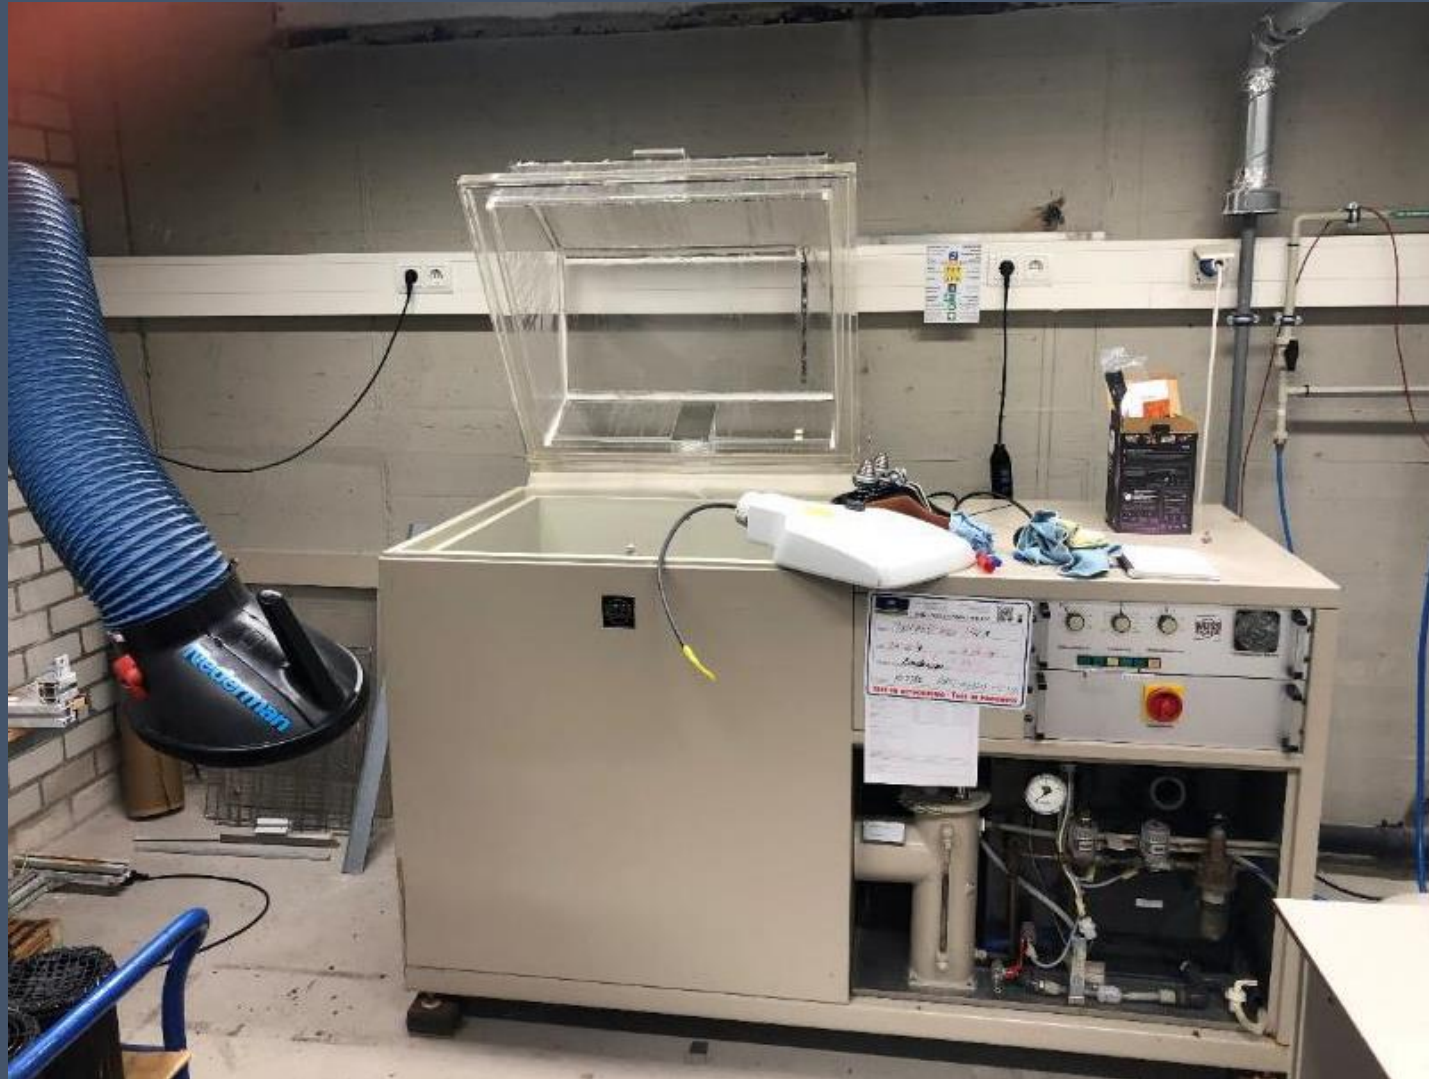
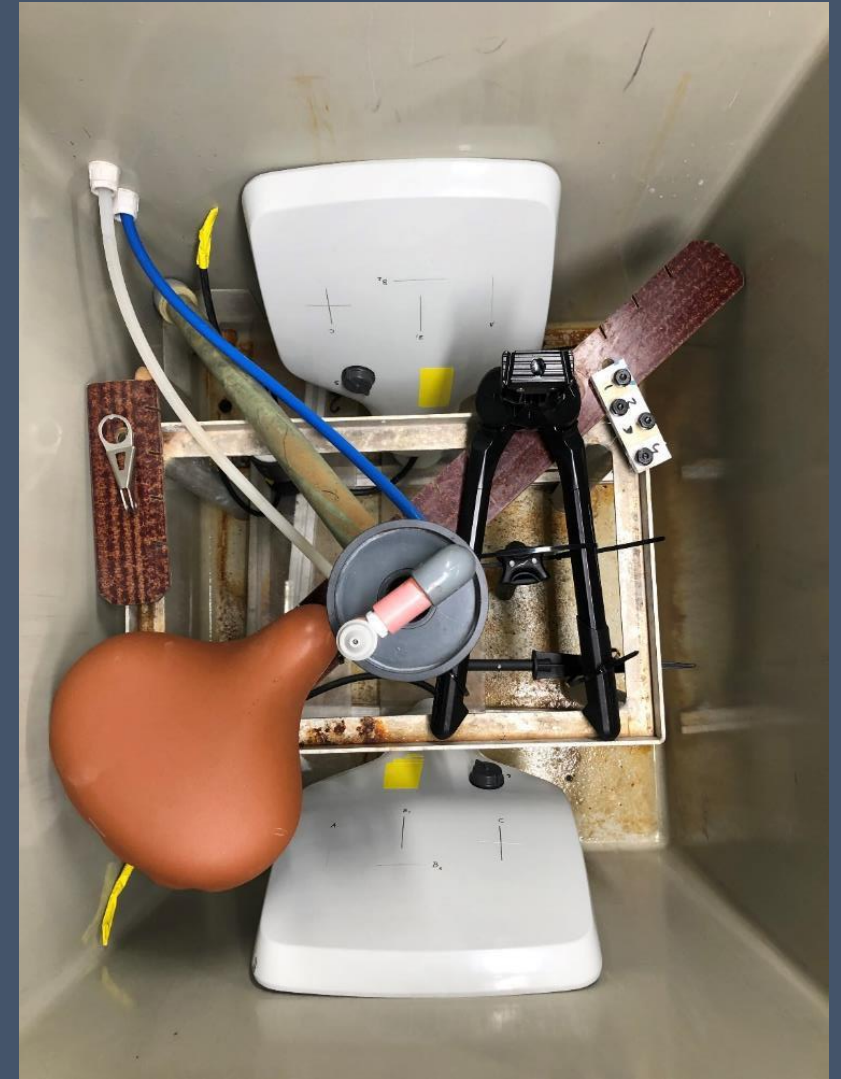
# ISO 9227 AASS

Acetic Acid 0.1 %

92 uur

ISO 9227 AASS

1000 uur

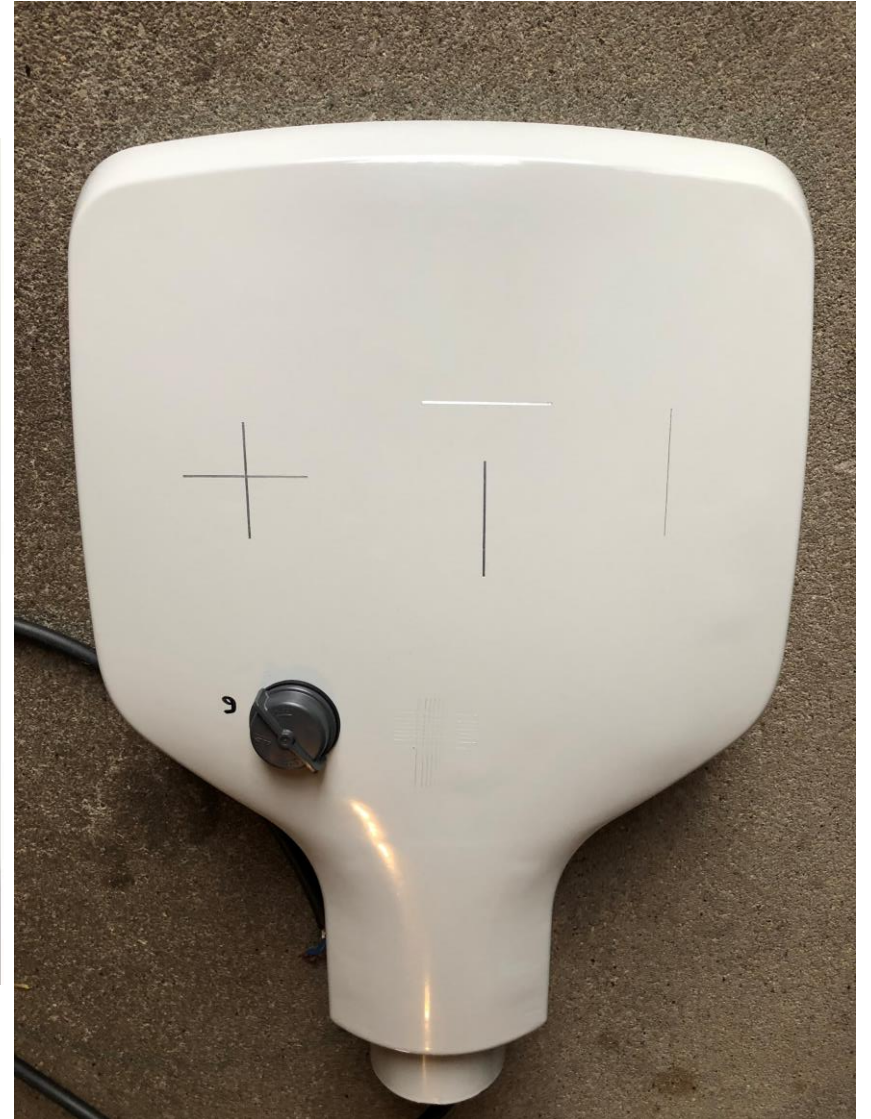
*Let op!*

*De vorm van de dendriten is geheel anders dan bij de ISO 9227 NSS test*

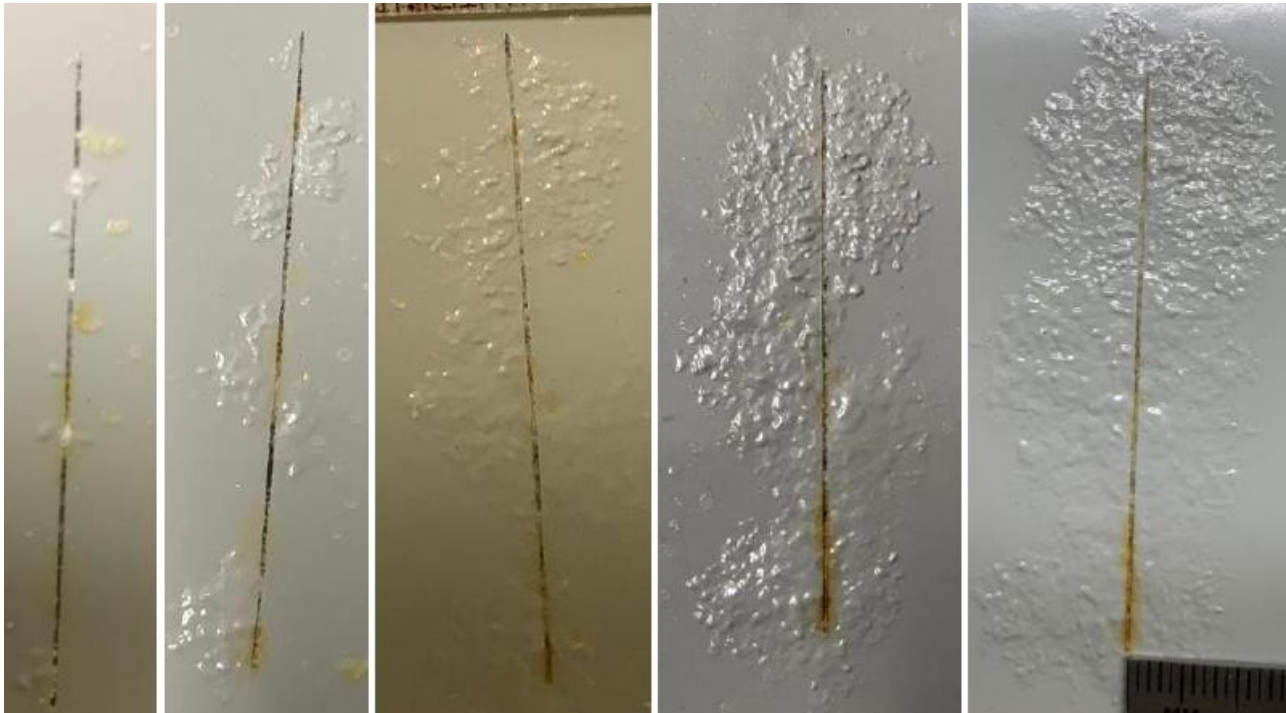
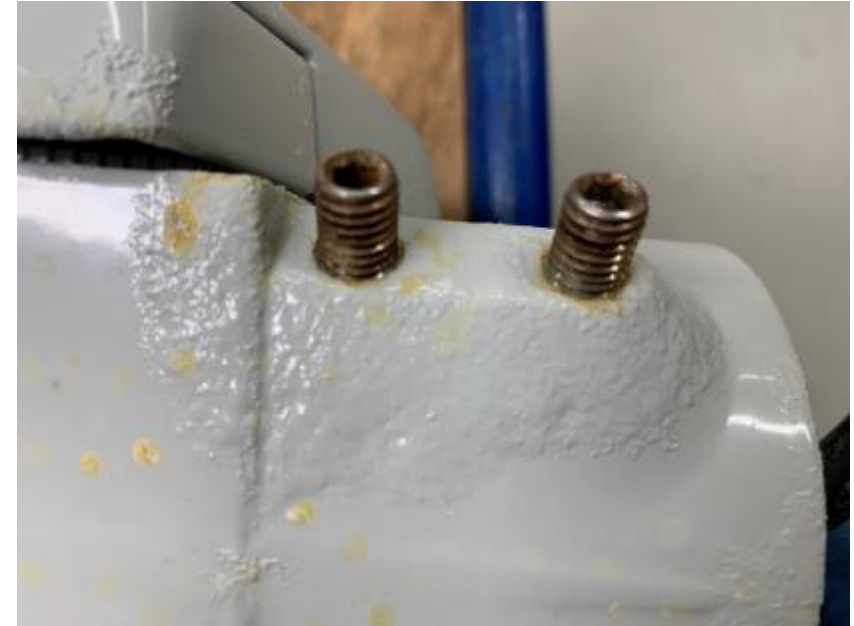
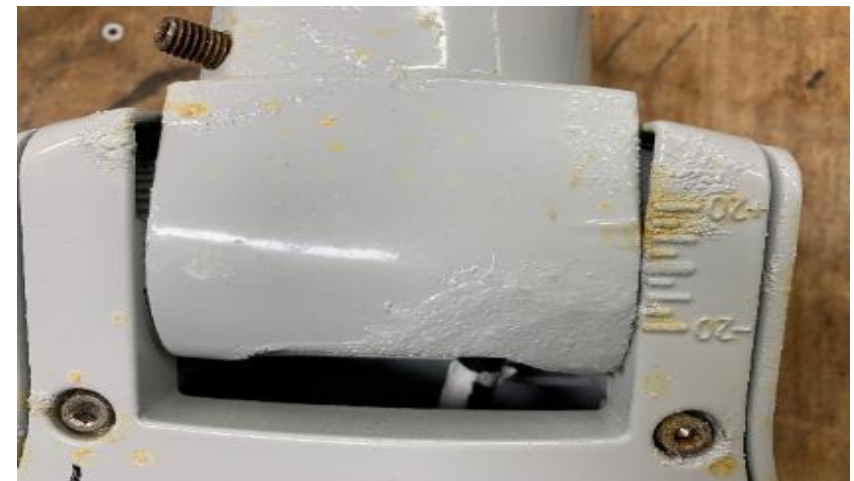
**Kunstmatig regenwater test**

118 uur

1000 uur

Corrosion test	Acceleration compared to ISO 9227 NSS
ISO 9227 AASS	32
Volvo VCS 1027, 1449	< 0.1
Filiform corrosion test	10
Artificial rainwater	25

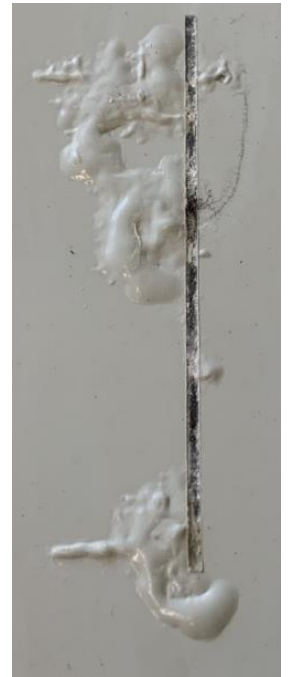
FILIFORM CORROSION

Lijkt op een ander corrosie mechanisme
